Im Team Aufgabe unkonventionell gemeistert

Instandsetzung des Abtshauses des ehemaligen Klosters in Diemelsee-Flechtdorf ■ Denkmalpfleger, Restaurator, Architekten, Statiker und Handwerker fanden in Teamarbeit unkonventionelle Lösungen, um das steinerne Abtshaus im nordhessischen Diemelsee-Flechtdorf dauerhaft instand zu setzen und dabei gleichzeitig den überkommenen Zustand zu konservieren. Dazu gehörten unter anderem die Konstruktion eines hölzernen Rahmens im Inneren, der die auseinanderstrebenden Außenwände stabilisiert, sowie das Erneuern der Fugen und das Verfüllen von Hohlräumen mit auf das Objekt angepassten Verfahren. **Peter Hegewaldt**

Konzept zur schrittweisen Wiederherstellung von äußerer und innerer Standsicherheit bei der Süd- und Ostwand

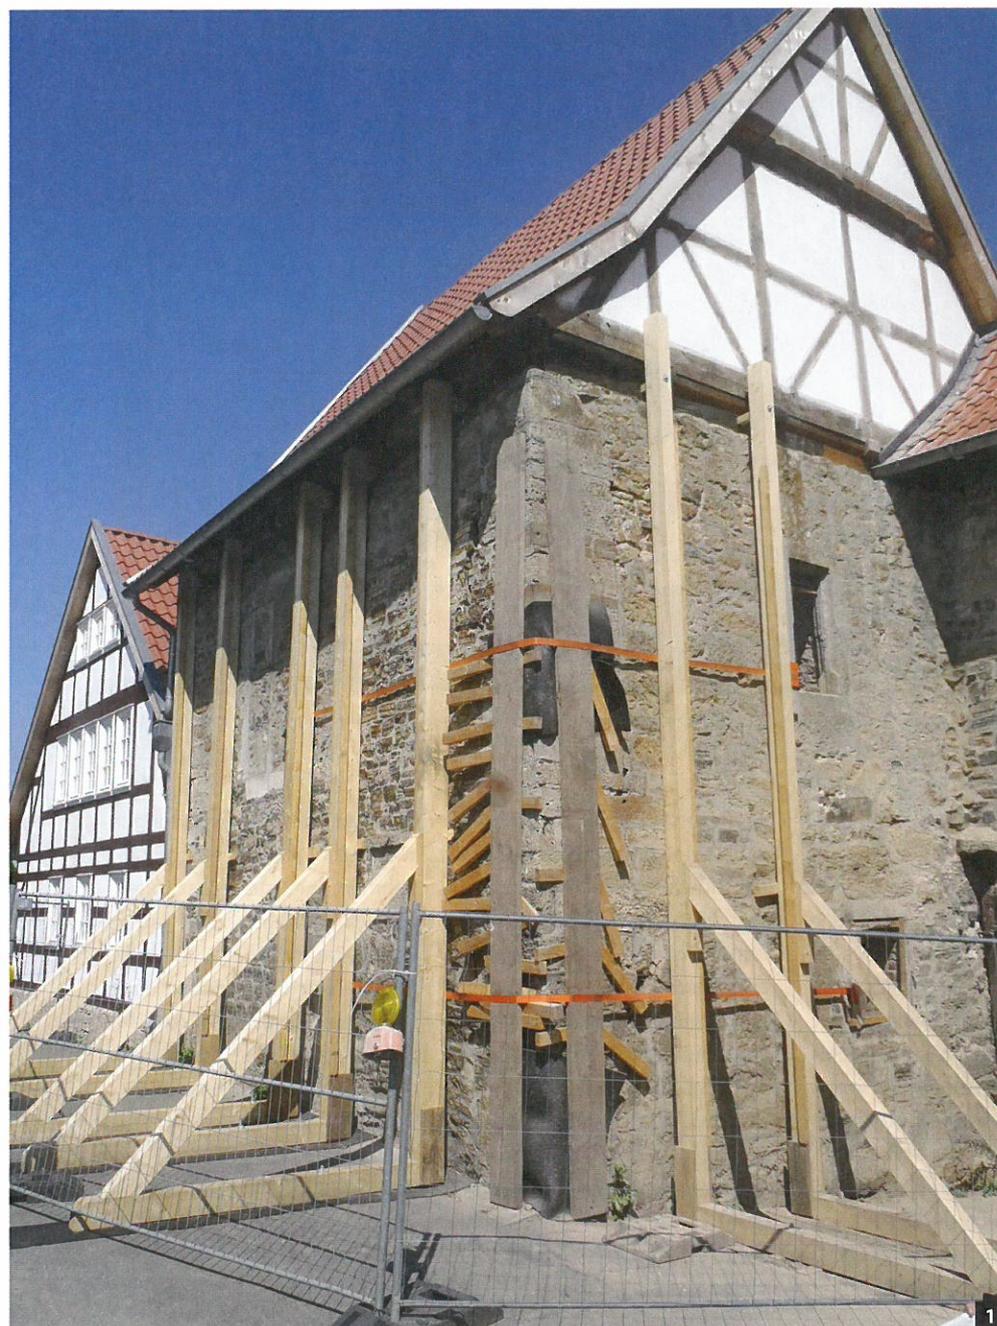
Abb. 1: Das sogenannte Abtshaus des ehemaligen Klosters in Diemelsee-Flechtdorf war in einem so kritischen Zustand, dass die beiden Wände abgestützt werden mussten. Die störenden Streben konnten im Bauzustand durch eine Rückhalterung nach innen ersetzt werden.

Das sogenannte Abtshaus gehört zum überkommenen Bestand des ehemaligen Klosters in Diemelsee-Flechtendorf, Nordhessen (Abb. 1/2). Der Kern des Hauses stammt noch vom Anfang des 12. Jahrhunderts.

Der Ursprungsbau war eine solide Konstruktion. Die spätere Erweiterung in der Länge und die vielen Ausbesserungen waren mit minderwertigen, vor Ort abgebauten Steinen und mit sparsamem Mörtel Einsatz gemauert – offenbar teilweise von Laien. Das heterogene Mauerwerksgefüge hatte sowohl in der Ansicht als auch in der Tiefe keinen regelhaften Verband. Der Mörtel, der bisher mit seiner Klebekraft diesen Mangel ausgeglichen hatte, war entfestigt. Es gab starke Verformungen und Ausbauchungen der Süd- und Ostwand. Die Mauerwerksansicht war von klaffenden Rissen durchzogen (Abb. 3). Die Zwischenschicht in dem zweischaligen Maueraufbau besaß keine kohäsiven Eigenschaften mehr und konnte die beiden Schalen nicht mehr

zuverlässig zusammenhalten. Mit Abnahme der neuzeitlichen zementären Deckfuge auf der Süd- und Ostwand drohte das Gebäude auseinanderzubrechen.

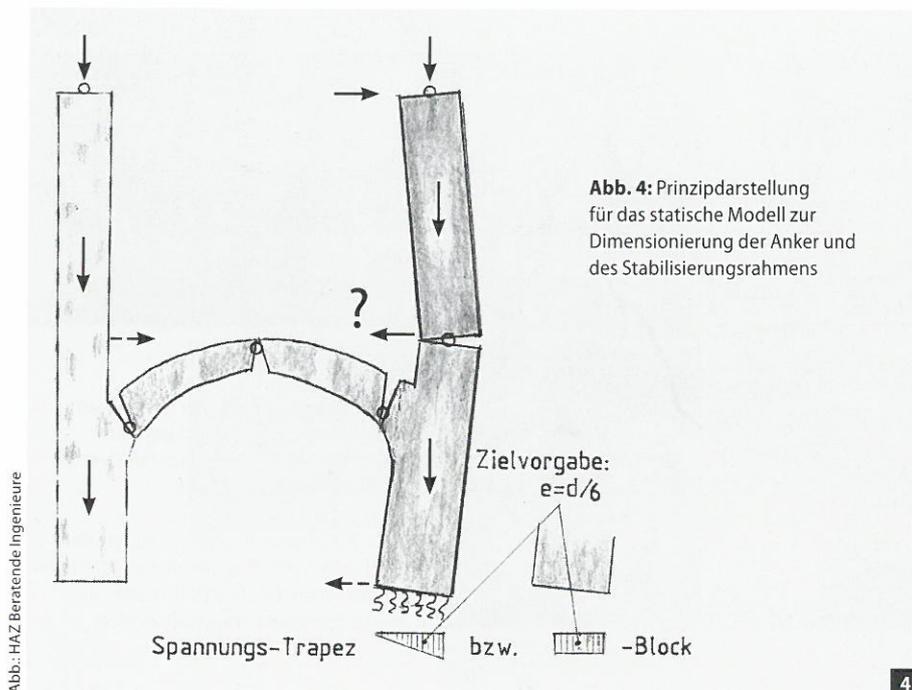
Abb. 4: Prinzipdarstellung für das statische Modell zur Dimensionierung der Anker und des Stabilisierungsrahmens

Ziel der statischen Berechnung konnte beim Abtshaus daher nicht die präzise Ermittlung der „wahren“ Kraft sein, die die Rückverankerung und damit der Rahmen aufnehmen werden. Denn Anker und liegender Rahmen werden nachträglich in eine Struktur eingebaut, die bereits die Lasten abträgt, nur eben nicht mit ausreichendem Sicherheitsabstand zum Versagen. Daher wird mit statisch bestimmten Systemen ein Lastpfad verfolgt, der mit ausreichender Sicherheit eine sinnvolle Dimensionierung von Anker und Rahmen errechnet. Hierfür werden Systemannahmen getroffen, die die eigentlich statisch unbestimmte Interaktion von Tonne, Wand und Baugrund abbilden. Die Kreise in der Prinzipskizze (Abb. 4) symbolisieren daher nicht physikalische Gelenke mit freier Verdrehbarkeit, sondern festgelegte Durchgangspunkte für die Spur der Resultierenden (Stützlinie).

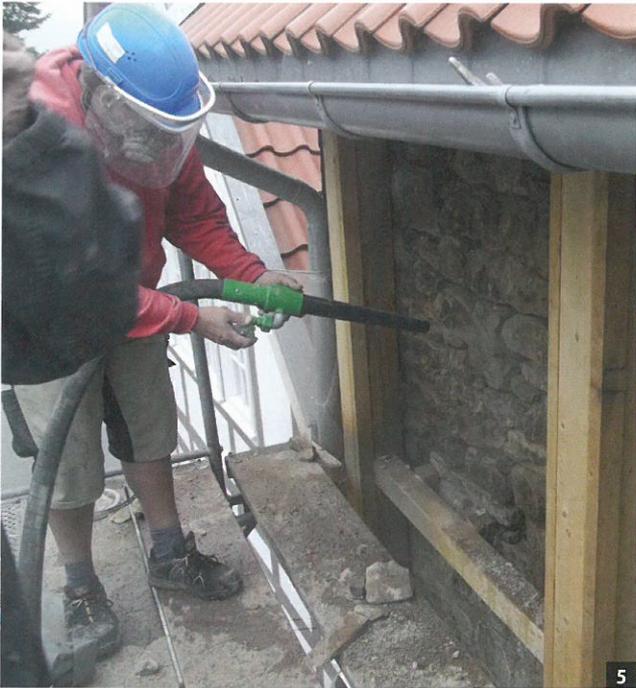
Abb. 5: Beim eingesetzten Trockenspritzverfahren ermöglichten die kleine Düse und die Regelbarkeit der Maschine, gezielt nur die Fugen zu füllen. Trotzdem ließ sich ein Verschmutzen der Steine nicht ganz vermeiden. Deshalb wurden nach kurzem Anziehen des Mörtels die Steine mit Bürsten gesäubert. Nach dem ersten Abbinden wird die Fuge durch Kratzen mit einem Holzmodelliert. Zum Entfernen des verbliebenen Kalkschleiers auf den Steinen reicht ein schonendes Strahlen mit Druckluft und Wasser.

Mit einer händischen Verfugung wäre das tiefe Ausfüllen der Mauerfugen und der zugänglichen Hohlräume nicht möglich gewesen. Außerdem mussten diese beiden instabilen Mauern in schachbrettartig verteilten Bearbeitungsabschnitten entfugt und gleich wieder tragend vermörtelt werden. Für dieses Arbeiten im Pilgerschrittverfahren ist eine Frühfestigkeit erforderlich, die bei den langsam abbindenden Kalk-Mörteln nur über die Verdichtung beim Spritzen erreicht werden kann (Abb. 5). Einer zu hohen Endsteifigkeit wird mit einer Reduzierung des Bindemittels gegengesteuert.

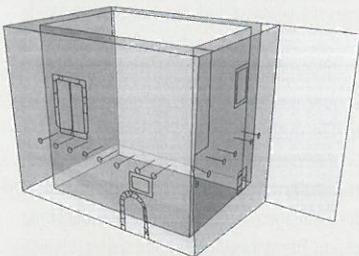
Halierung von Süd- und Ostwand in Höhe der Ausbauchung
Anker, innen am Rahmen angeschlossen

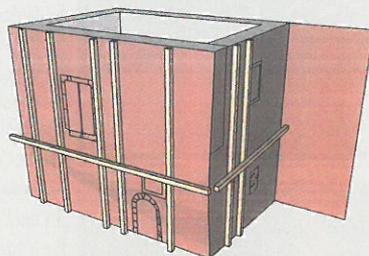
Nutzung der Halierung im Bauzustand
Zwischen die Ständer des Stützgerüsts können in variablen Höhen horizontale Riegel eingelegt werden.

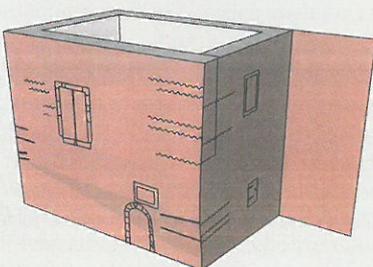
Einbau von Zugbewehrung in der Ansicht Fugenbänder

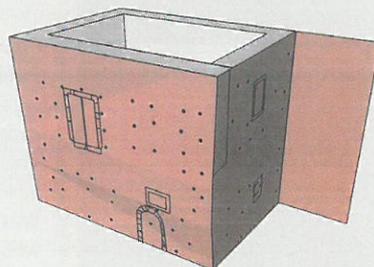
Einbau von Bewehrung in der Tiefe
Nadeln, danach Verfüllen der Hohlräume

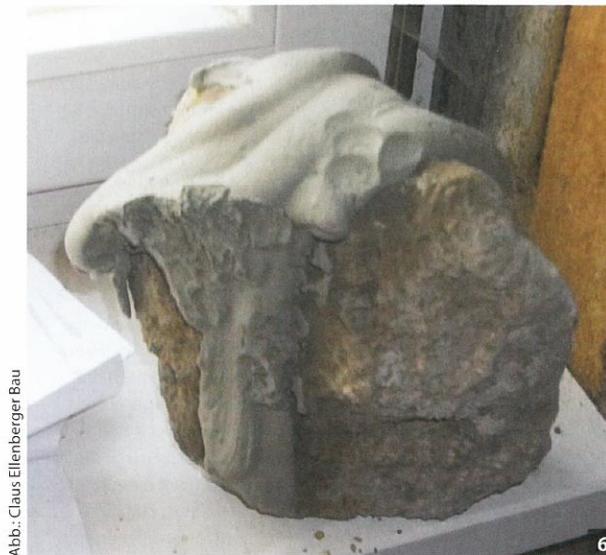
Abb. 6: Nach Vorversuchen konnte ein Injektions-schaummörtel mit natürlich hochhydraulischem Kalk als Bindemittel gefunden werden, der schnell genug ansteift und nicht zusammenfällt. Das Bild zeigt, wie der auf den Stein geflossene Mörtel anhaftet. Der erhärtete Mörtel ist immer noch mit Luftblasen durchsetzt.

Wiederum aufgrund von Erfahrungen des Restaurators wurde als Verfüllmörtel ein Mörtel mit Schaumbildner ausgeschrieben. Wegen dessen geringeren Wasseranspruchs bilden sich bei großen Hohlräumen keine schwindgefährdeten Mörtelklumpen. Da der leichte Schaumörtel am Stein klebt, kann er beim abschnittswisen Arbeiten auch nicht seitlich wegfließen. Jedoch muss der Mörtel rasch ansteifen, damit der Schaum nicht zusammenfällt. Daher war das Verfahren ursprünglich mit Zement als Bindemittel entwickelt worden. Gegen den Einsatz von Zement bei Injektionsmörteln in historischem Mauerwerk gibt es aber

Im Budget gab es keinen Posten für ein wissenschaftlich begleitetes Forschungs- und Entwicklungsprogramm. Nach vielen Arbeitsmustern in Prismenschalungen und später als Injektion in Steinhaufen hat der Ausführende eine stabile Mischung gefunden (Abb. 6). Die erreichte Druckfestigkeit der Prismen war mit einer MG I bis MG II vergleichbar und genügte den statischen Anforderungen. Der Erfolg im Mauerwerk wurde an Bohrkernen kontrolliert.

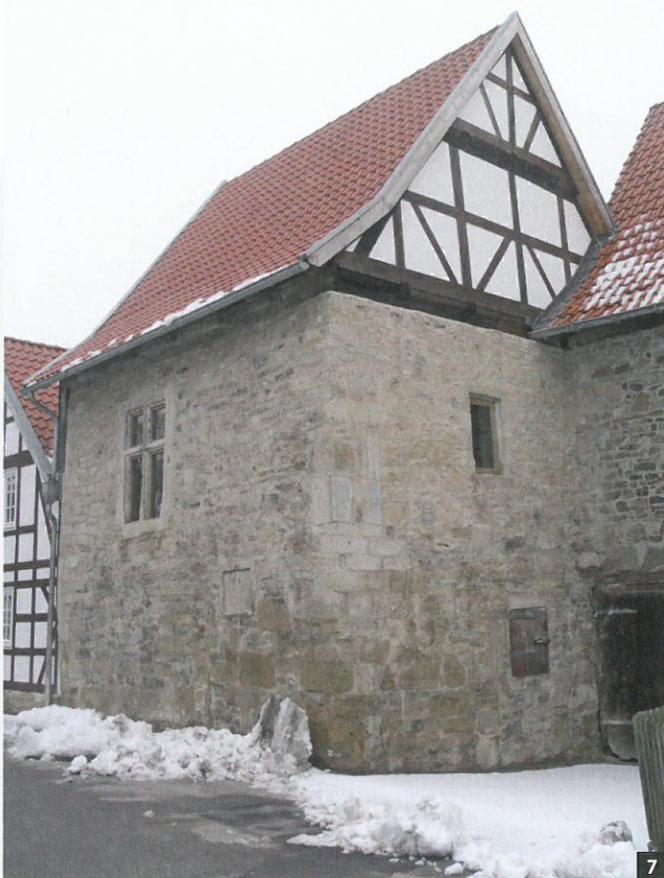
7

Abb. 7: Das ursprüngliche Aussehen des Abtshauses wurde so gut konserviert, dass die Dorfbewohner nach dem Abrüsten meinten, dass man gar nicht sehe, wie viel gearbeitet worden sei.

Das hessische Landesamt für Denkmalpflege ist einer der Förderer des Projekts. Der Denkmalpfleger hat den Planungs- und Bauprozess engagiert fachlich und moderierend begleitet. Aus seiner Sicht war es eine Bestätigung, als die Dorfbewohner nach dem Abrüsten meinten, dass man gar nicht sehe, wie viel gearbeitet worden sei (Abb. 7/8). Zur Wahrung des Denkmalwertes soll man dem Abtshaus durchaus sein Alter und seine Geschichte ansehen.

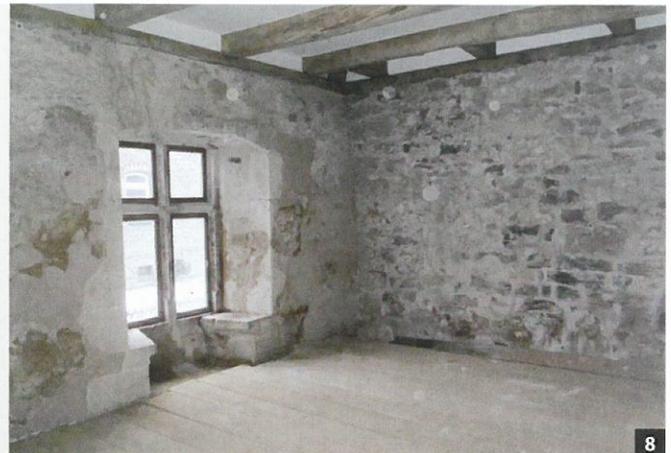
8

Abb. 8: Das Abtzimmer, noch mit provisorischem Fußboden: Die Wände werden im überkommenen, konservierten Zustand bleiben.
